RECUEIL DES ACTES
ADMINISTRATIFS
N°R06-2023-093

Arrêté n° 2023-SG-0389 du 03 mai 2023 portant
évacuation et démolition des constructions
bâties illicitement sises à Badamiers (secteur A),
commune de DZAOUZDI-LABATTOIR

Rapport d'enquête d'insalubrité, établi par l'Agence Régionale de Santé de Mayotte, en date du 20 mars 2023, relatif aux désordres constatés et aux risques sanitaires associés, en ce qui concerne les locaux visés à l'article 1 du présent arrêté

<p>ARS Agence Régionale de Santé Mayotte Service Santé Environnement</p>	<p>Rapport d'enquête du 21 mars 2023 relatif à l'état d'insalubrité de la zone d'habitations « BADAMIERS OUPI B »</p>	
	<p>Date de visite : 14 mars 2023</p>	
	<p>Annexe n° 1 : Périmètre de la zone transmis par la Préfecture</p>	<p>Périmètre : Quartier « BADAMIERS OUPI B » 97615 DZAOUDZI</p>

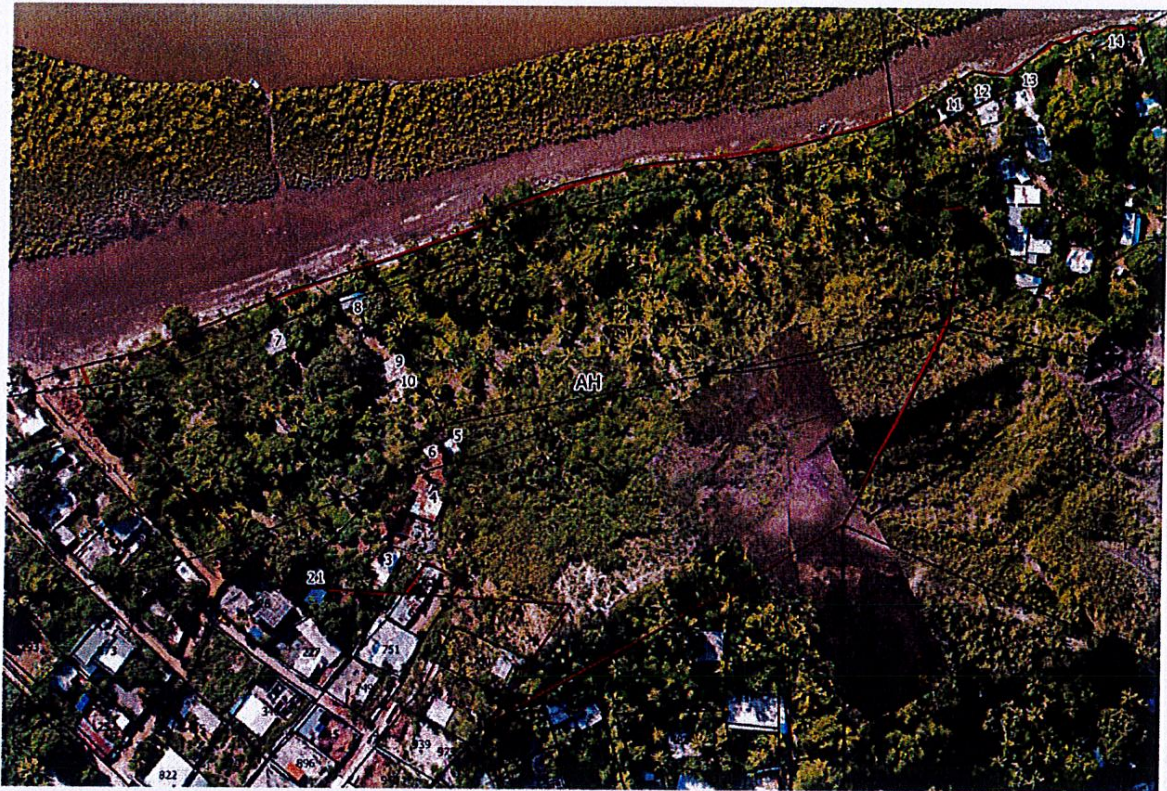
Périmètre ELAN « BADAMIERS OUPI A », DZAOUDZI (Source : DEALM 976)

Lors de la visite effectuée par l'ARS, il a été identifié des espaces délimités par des tôles ondulées en mauvais état (corrosion, mauvaise fixation) ou branchages à l'intérieur desquels ont été construits à la fois des locaux en tôles, et des constructions « mixtes », c'est-à-dire à la fois en matériaux légers, hétéroclites, inadaptés à l'usage (photos n°1 à n°3). Il a été constaté que des constructions sont en cours.

Pour de nombreux locaux, les sanitaires sont partagés et sont présents à divers endroits du site. Les sanitaires sont formalisés par des latrines (permettant uniquement une infiltration des eaux usées dans le sol sans traitement – photo n°6). Aucun dispositif de traitement des eaux usées n'est constaté. Il a également été constaté que des eaux usées se déversent en surface du sol (photo n°7). Cette situation représente un risque de pollution des sols ainsi qu'un risque infectieux pour les habitants du secteur.

Les murs, les sols et plafonds de ces habitations de fortune ne sont pas protégés contre les infiltrations et les ruissellements d'eau. Leur enveloppe est constituée de matériaux hétéroclites dégradés, mal assemblés et non jointifs pour la plupart d'entre eux. Il n'y a donc aucune étanchéité à l'eau et à l'air.

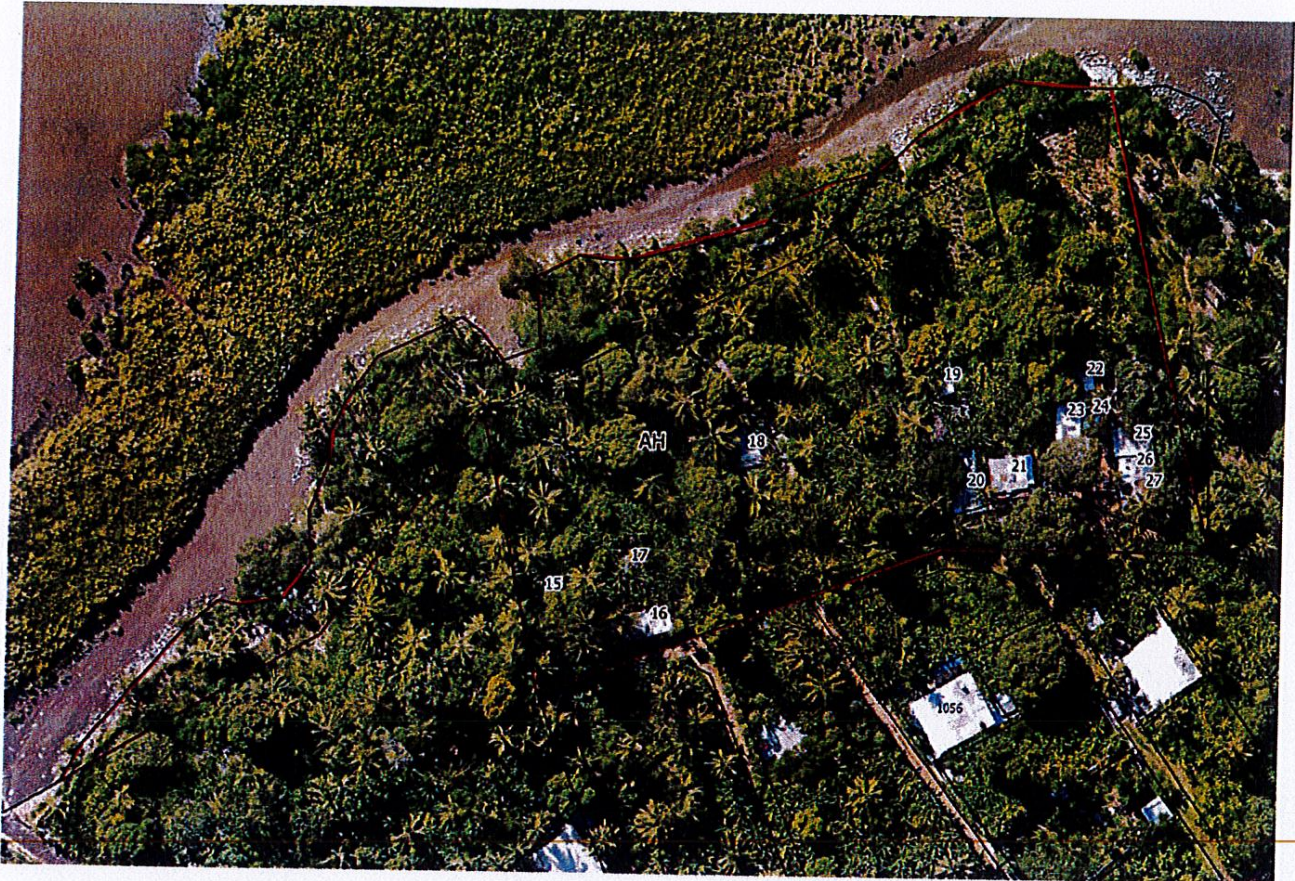
Périmètre ELAN « BADAMIERS OUPI B », DZAOUDZI (Source : DEALM 976)

Lors de la visite effectuée par l'ARS, il a été identifié des espaces délimités par des tôles ondulées en mauvais état (corrosion, mauvaise fixation) ou branchages à l'intérieur desquels ont été construits à la fois des locaux en tôles, et des constructions « mixtes », c'est-à-dire à la fois en matériaux légers, hétéroclites, inadaptés à l'usage (photos n°1 à n°4).

Le périmètre est parcouru par des tuyaux en PEHD pour partie non enterrés servant probablement à desservir certaines habitations en eau (photos n°6 & n°7). Ces réseaux ne sont donc que partiellement protégés des possibles dégradations. L'origine de l'eau ainsi distribuée n'est pas connue, ni la façon dont ont été réalisés les nombreux raccordements.

Pour de nombreux locaux, les sanitaires sont partagés et sont présents à divers endroits du site. Les sanitaires prennent le plus souvent la forme de latrines (permettant uniquement une infiltration des eaux usées dans le sol sans traitement – photo n°8). Aucun dispositif de traitement des eaux usées n'est constaté.

Les murs, les sols et plafonds de ces habitations de fortune ne sont pas protégés contre les infiltrations et les ruissellements d'eau. Leur enveloppe est constituée de matériaux hétéroclites dégradés, mal assemblés et non jointifs pour la plupart d'entre eux. Il n'y a donc aucune étanchéité à l'eau et à l'air.
